## VEDLIGEHOELDELSESPLAN FOR A/B Birkehaven – 107-30

Birkehaven 1-59. 3400 Hillerød

Kontrolleret af: CANI  
Udført: 09.04.2019  
Version: Endelig  
Ejendomsnr. 107- 30

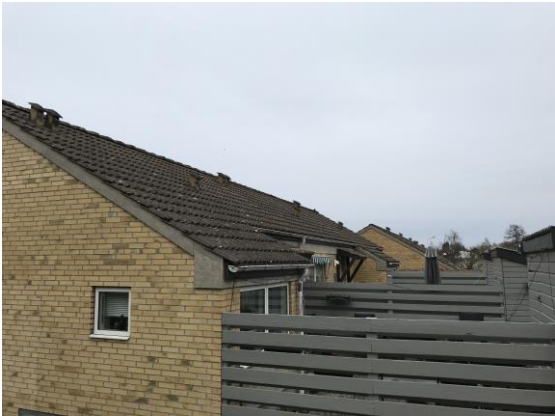
| 01. Tagværk | |
|---|---|
| 1. Tegltaget<br><br> | 1 gang årligt kontrolleres tagbelægning visuelt for evt. defekter. Skadede tagsten udskiftes.<br><br>Nordvendte tagflader kan være mere udsatte for algebelægning. Selve algebelægningen er ikke nedbrydende for tagbelægningen, men kan danne grobund for små begroninger der har rodnet.<br><br>Der kan med fordel afvaskes for begroninger ca. hvert 3-5 år. |

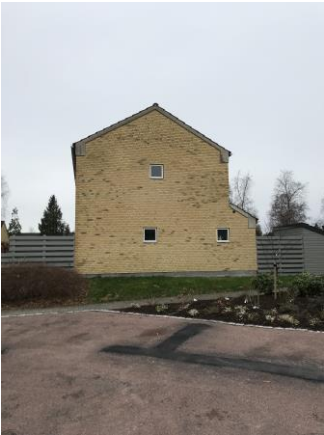
| 01. Tagværk | |
|---|---|
| 2. Rygning<br><br> | Rygninger fremstår intakte.<br><br>Fremtidige defekter i rygning bør udskiftes ved første registrering. |

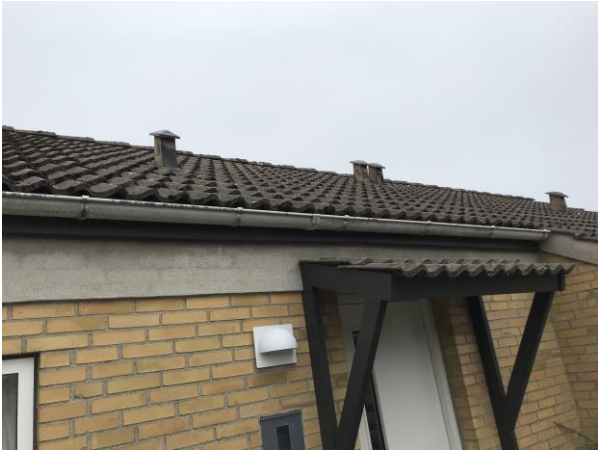
| <p>3. Udhæng / vindsleder</p> | <p>Udhængsbrædder fremstår med synlig struktur.</p> <p>Udhængsbrædder ved indgangsportal er udsatte for vejrliget og behovet for malerbehandling fremadrettet er påkrævet.</p> <p>De kan nedvaskes med vand og sæbe ved behov.</p> <p>Sternbrætter ved tagrenden fremstår intakte. Malerbehandling anbefales inden for 5-7 år</p> <p>Tagrenden er monteret uden på sternbræt.</p> <p>Afslutning ved murkant og tagafslutning, er grå mørtelpuds.</p> |

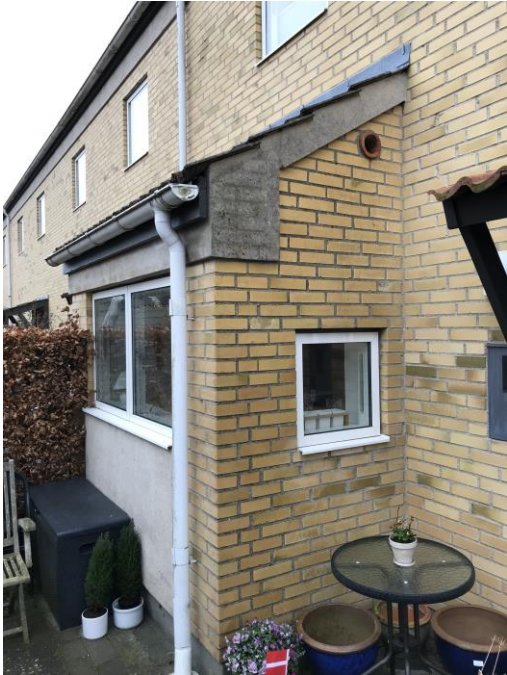
| <p>4. Tagrender og nedløb</p> | <p>Tagrender og nedløb i malet stål. Vurderes til at være i normal stand.</p> <p>Tagrender bør renses efter løvfald, ca. hvert 2 år. og gennemgås visuelt for utætheder ved kraftigt regnvejr.</p> <p>Tagrender skal være fri for blade mos mv. for at sikre fri og uhindret afledning af regnvand.</p> <p>Dette varetages af foreningen.</p> |

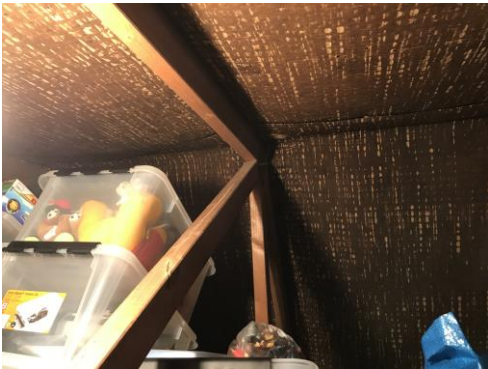
| <p>5. Loftrum</p> | <p>Man kan ikke se isoleringen i gulvet i loft rummene på grund af gulvet.</p> <p>Man skal sørge for at indboet ikke berør undertaget.</p> <p>Der vil kunne spares på energien ved nye loftlemme med isolering og tætningsliste imellem lem og karm.</p> <p>Loftrum bør tjekkes ud en gang om året for utætheder.</p> |

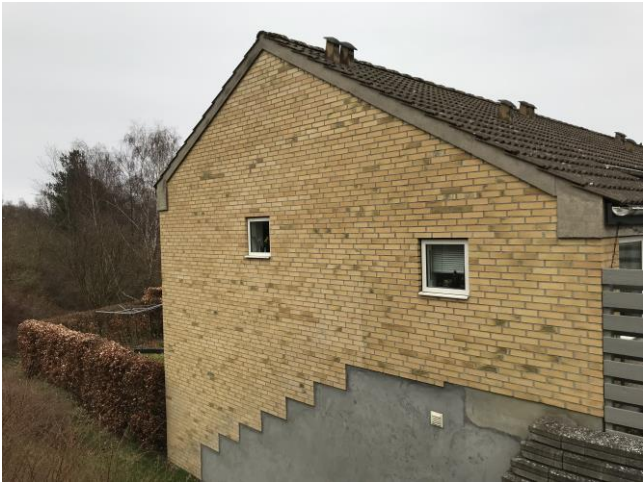
| 03. Facade / sokkel | |
|---|---|
| 1. Facader<br> | Facader fremstår som blank murværk. Mursten og fuger fremstår intakte.<br><br>Facaden vurderes til at være i god stand. Der kan afsættes beløb til frostsprængte sten og dårlige fuger. |

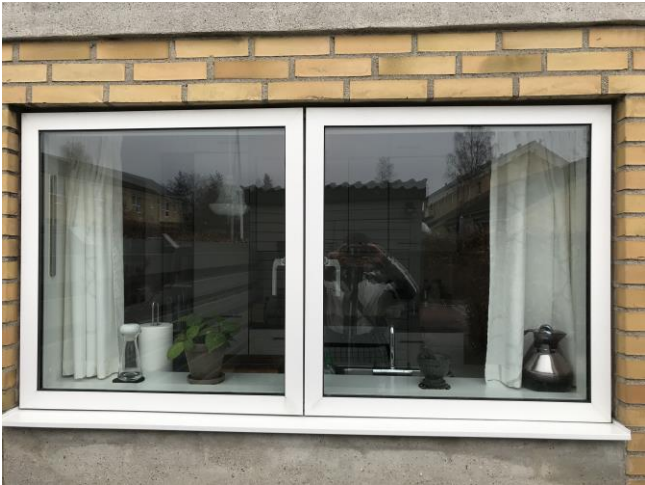
| 03. Facade / sokkel | |
|---|---|
| 2. Sålbenke<br> | Sålbenke er udført i malet metalprofiler. Der er ikke registreret skader på sålbænke.<br>Med tiden kan der være behov for afrensning af algebelægning og opretning af udvaskede gummifuger. |

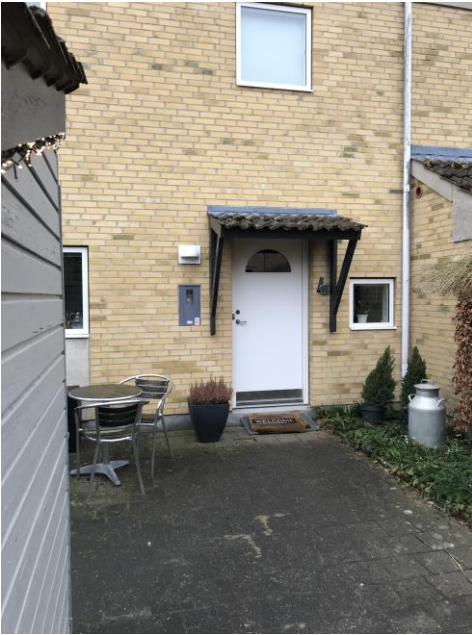
### 3. Sokkel

Mod gade og gård siden er sokkel pudset. Ingen tegn på opstigende grundfugt og afskalninger.

Der kan med tiden forekomme svindrevner i pudsen. Dette er normalvis ikke nedbrydende for konstruktionen.

Hvis der opstår større revner i sokler bør dette vurderes og efterfølgende udbedres.

Vi anbefaler en årlig gennemgang.

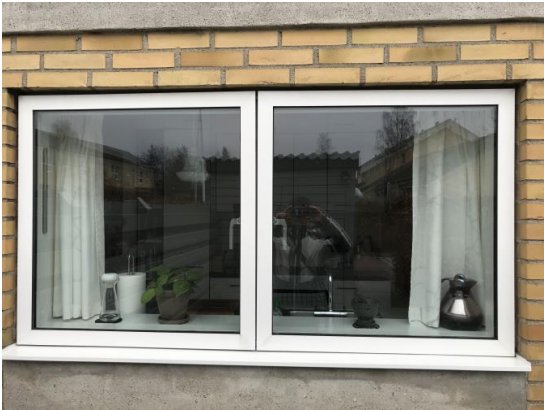
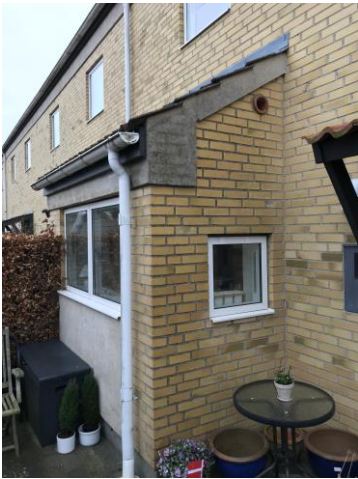
| 04. Vinduer | |
|---|---|
| 1. Vinduer<br><br> | Vinduerne er hvide aluvinduer i 1 – 2 fags vinduer med 2 lags glas (termorude). Vinduerne vurderes til at være i normal stand.<br><br>Beslag, hængsler og bevægelige dele bør gennemgås og smøres årligt. Forekommer der rustne hængsler og skruer skal de udskiftes.<br><br>Sålbænk vurderes til at være i normal stand.<br><br>Tætningslisterne indvendigt bør gennemgås visuelt årligt. |

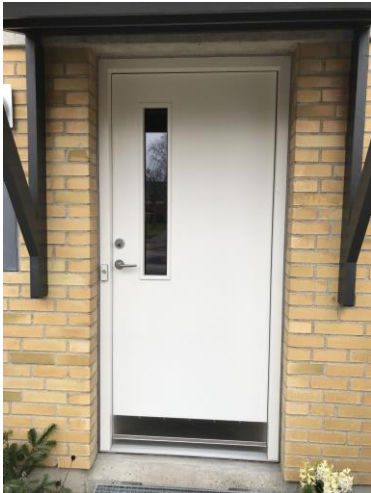
| 05. Udvendige døre | |
|---|---|
| 1. Hoveddøre<br> | Hoveddøre i hvidmalet træ med glasfelter i 2 lags glas (thermo). Dørene vurderes til at være i god stand.<br><br>Utætte hoveddøre medfører trækgener som forplanter sig i lejlighederne. Der kan opnås forøget komfort i lejlighederne, hvis hoveddøre fremstår tætte.<br><br>Generelt bør der ske vedligeholdelse og maling hvert 7 år og gennemgang jævnligt for almindelig smøring og justering dvs. beslag, greb, hængsler, låse m.m. smøres med syrefri olie og gennemgås 1 gang årligt. |

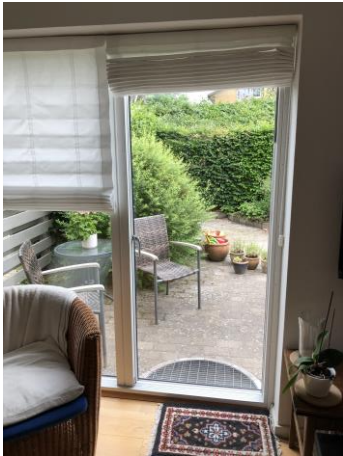
| 05. Udvendige døre | |
|---|---|
| 2. Terrassedøre<br> | Terrassedøre i hvide alu/træ med glasfelter i 2 lags glas (thermo). Dørene vurderes til at være i god stand.<br><br>Utætte terrassedøre medfører trækgener som forplanter sig i lejlighederne. Der kan opnås forøget komfort i lejlighederne, hvis hoveddøre fremstår tætte.<br><br>Generelt bør der ske vedligeholdelse og maling hvert 7 år og gennemgang jævnligt for almindelig smøring og justering dvs. beslag, greb, hængsler, låse m.m. smøres med syrefri olie og gennemgås 1 gang årligt. |

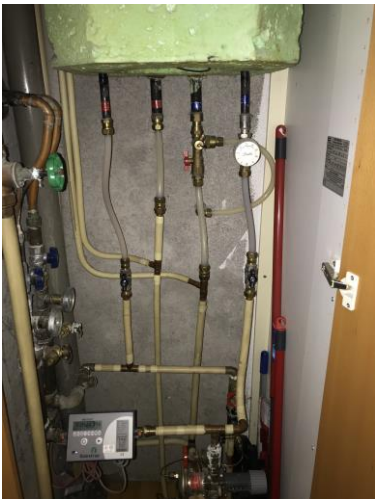
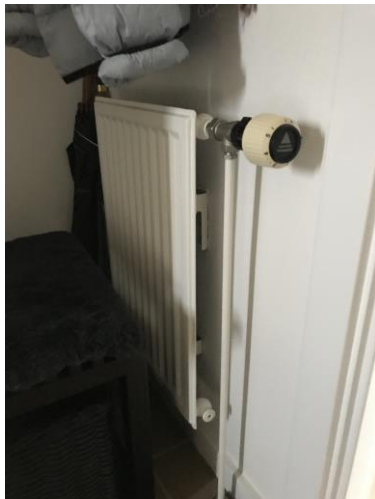
| 11. Vand og Varmeanlæg | | |
|---|--|---|
| <b>Registreringer</b><br>1. Teknik skab for varmecentral <div data-bbox="150 992 526 1489" data-label="Image"> </div> <div data-bbox="150 1503 526 2000" data-label="Image"> </div> | | <b>Vurderinger og anbefalinger</b><br>Kedlen er en nyere kondenserende kedel, isoleret med PUR og uden kappe.<br><br>Ejendommen opvarmes med fjernvarme. Radiatorer i lejlighederne forsynet med termostatiske reguleringsventiler på alle radiatorer til regulering af korrekt rumtemperatur. |

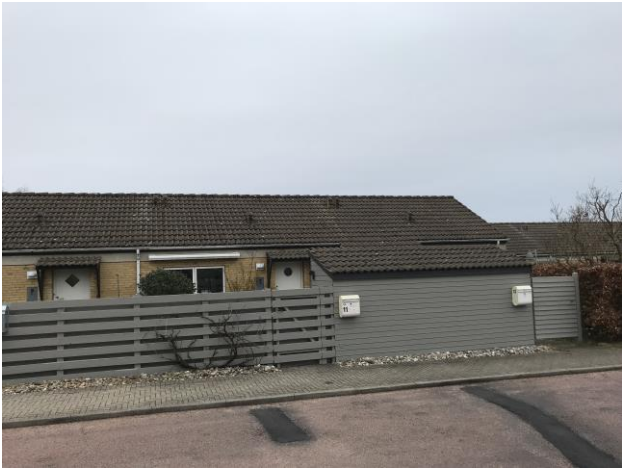
| 18. Postkasser | |
|---|---|
| <b>Postkasser</b><br><input checked="" type="checkbox"/> Ja <input type="checkbox"/> Nej<br> | <b>Sammenfatning</b><br>Der er postkasser ved alle husstande.<br>Postkassesystem belastes ofte hårdt, hvormed der fremadrettet må forventes løbende vedligeholdelse af bevægelige dele.<br>Dette ligger hos den enkelte andelshaver. |

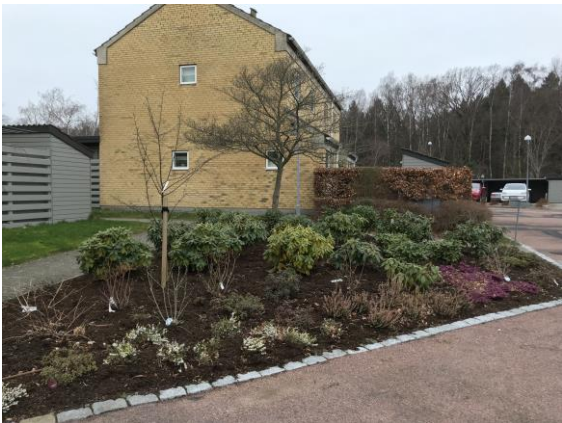
| 20. Udenoms arealer | |
|---|---|
| 1. Udenoms arealer<br> | Vedligeholdelse af belægning på udenoms arealerne varetages af foreningen.<br><br>Belægningssten kan afrenses med alge rens, og stiv kost og vand.<br><br>Der anbefales at få rettet belægningen op når dette er påkrævet. |

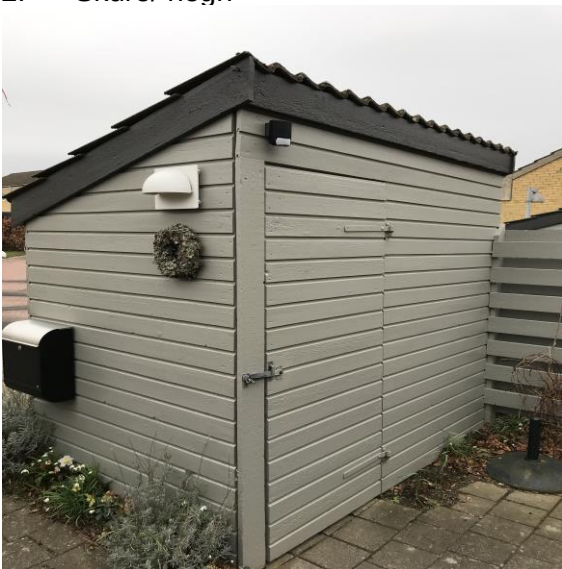
| 20. Udenoms arealer | |
|---|---|
| 2. Skure/ hegn<br> | Cykelskur/redskabsskur/hegn med gråmalet træbeklædning og med betontagsten på taget.<br><br>Det anbefales at afvaske skuret en gang om året for begroninger. Samt male det hvert 5 år, med farve fra foreningen.<br><br>Man skal tilstræbe at holde græs og andet begroning fra træbeklædningen, da dette vil fremme nedbrydningen af træet. |

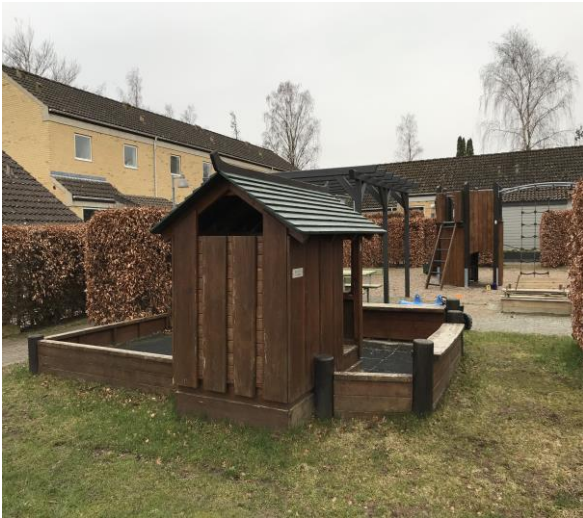
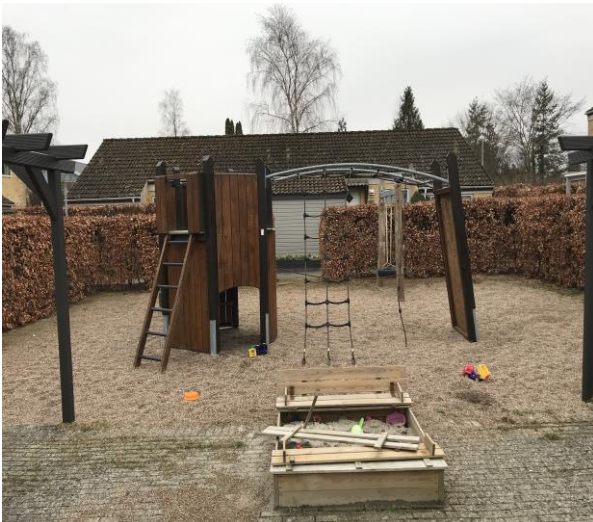
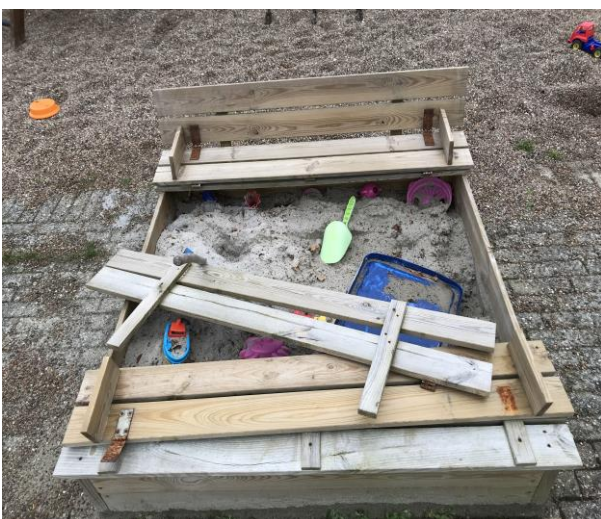
Der er enkelte ting der er udtjente og bør skiftes hurtigst muligt.

Det anbefales at afvaske alt træ en gang om året for begroninger. Samt male det hvert 4 år, med farve fra foreningen.

Man skal tilstræbe at holde græs og andet begroning fra træbeklædningen, da dette vil fremme nedbrydningen af træet.

Man skal have legepladsen godkendt af en legepladskontrollør.
